平成 19 年新潟県中越沖地震による擁壁被害

(株)第一コンサルタンツ

右城 猛(建設 / 総合技術監理)

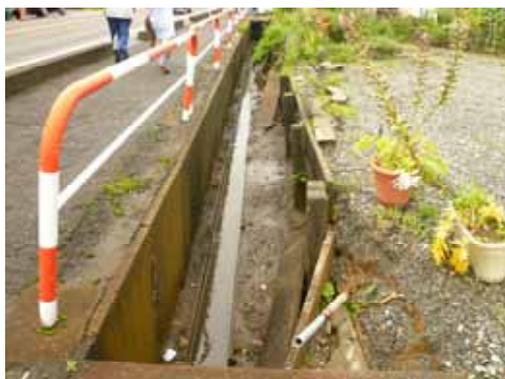
写真 - 1 国道 252 号路側擁壁

北陸道の柏崎 IC の南に位置する上田尻では、国道 252 号の路側擁壁、柏崎信用金庫東支店の宅地擁壁としてプレキャスト L 型擁壁が施工されていた。擁壁の高さはいずれも 1.5m と推定される。路側擁壁は約 2 度前方へ傾斜していたが、擁壁に変状は認められなかった(写真 - 1, 図 - 3)。

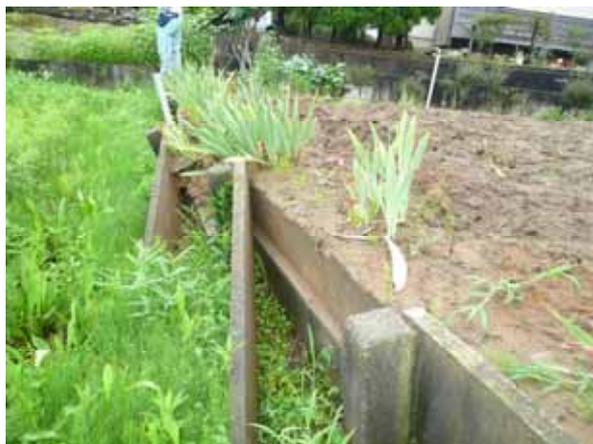
上田尻では宅地や農地の土留として、0.12m 角のコンクリート柱を 1.5m 間隔に打設し、0.3m x 0.05m x 1.5m のコンクリート板を横矢板として用いた土留め工が施工されていたが、コンクリート板が外れ落ちているのが散見された(写真 - 1, 写真 - 3)。液状化等による地盤変位に対しては構造的に追従できないようである。

写真 - 3 上田尻の柵板工

しかしながら、写真 - 3 に示すように、擁壁が倒壊しても背後の盛土は安定を維持している。

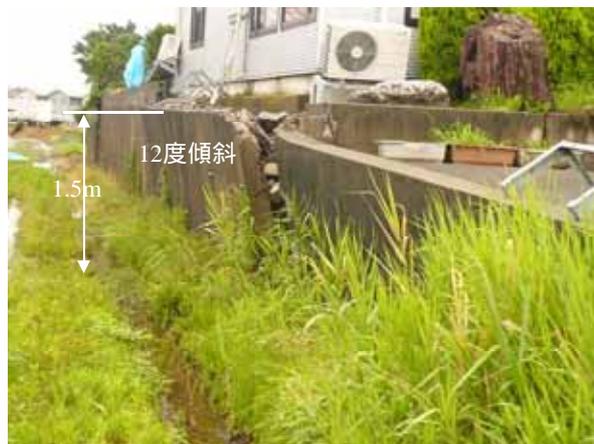
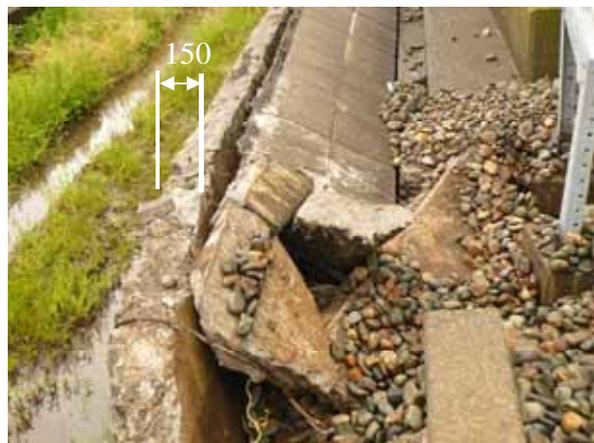
写真 - 4 上田尻の重力式宅地擁壁

写真 - 5 上田尻の重力式宅地擁壁

上田尻では重力式宅地擁壁が前方へ 12 度傾斜していた。高さは地面から 1.5m であるので、擁壁全高は 2.0m と推定される。断面形状としては、天端幅が 15cm ということが分かっているだけであるが、道路擁壁に比べてかなりスレンダーと感

液状化で地耐力が低下したことが傾斜の原因と考えられる。

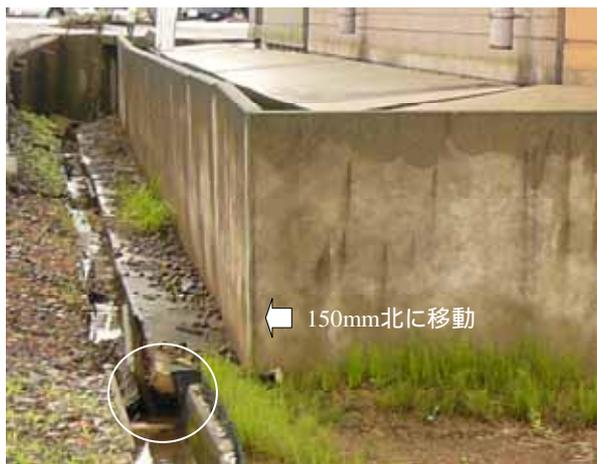
宅地擁壁は 2~3 度前方へ傾斜し、約 15cm 前方へ移動していた。擁壁が土圧で滑動したのではなく、宅地全体が変位したという感じである。これによって擁壁前方の農道に設置されていたトラフが破壊されていた(写真 - 2, 図 - 4)。柏崎信用金庫東支店の宅地は、10cm 程度沈下していた。

写真 - 2 宅地擁壁

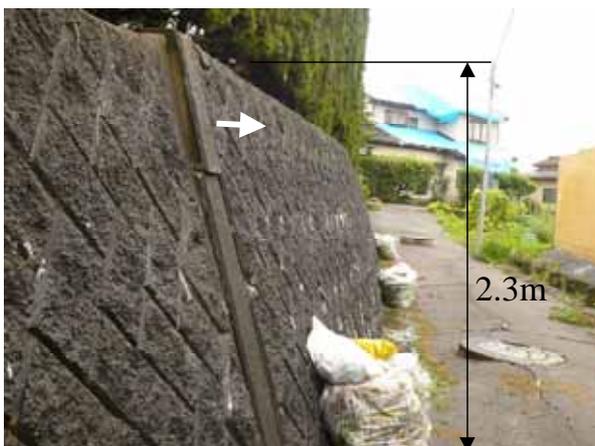
北陸自動車道と国道 252 号が交差する地点から約 300m 南の地点では、地盤変動が比較的大きくて家屋全壊や石塀の倒壊が見られた。その宅地の一つに間知ブロック積み擁壁が施工されていた。路面からの高さは 2.3m である。壁面勾配は健全な区間は 1:0.35 であるが、部分的に約 2.5° 起き上がり 1:0.30 の勾配になっていた。また、地盤移動の影響と思われるが、写真 - 7 に見られるように合端に沿って縦方向に大きな亀裂が入っていた。

写真 - 6 宅地のブロック積み擁壁(上田尻)

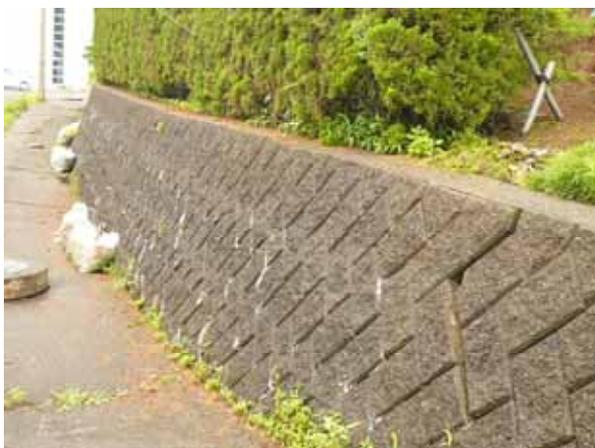
写真 - 7 地盤変位でブロックの合端に沿った亀裂

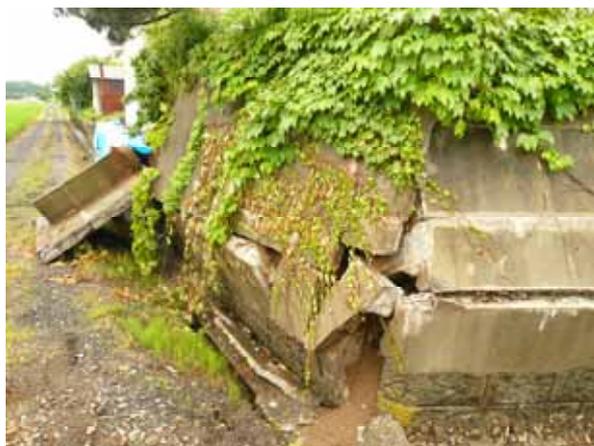
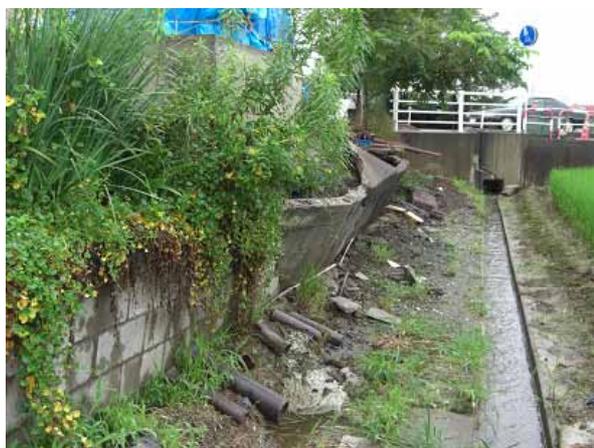
写真 - 8 建築用ブロック擁壁の倒壊

写真 - 9 建築用ブロック擁壁の倒壊

建築用コンクリートブロック(JIS A 5406)の基本型の寸法は、長さ 390mm、幅 190mm で、厚さは 100、120、150、190mm の 4 種類がある。主に建築物の壁体や塀等に用いられるが、柏崎市では、宅地の土留壁としても用いられていた。それが転倒しているのが随所で散見された。

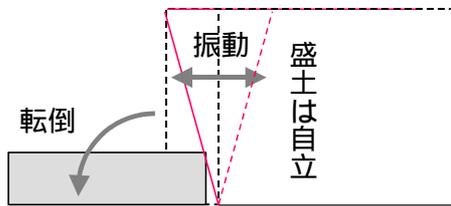
図 - 5 擁壁転倒のメカニズムの仮説

高さ 2m 程度以下の擁壁が地震時に倒壊するのは、地震波の影響で図 - 5 に示すように盛土が前後にせん断変形をする際に擁壁を押しだすためと思われる。

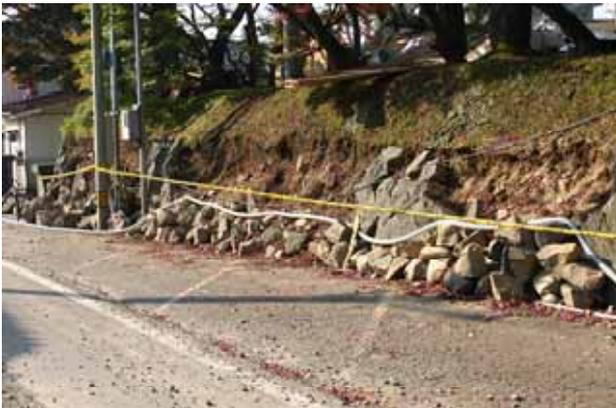
写真 - 10 中越地震による石垣の崩壊

写真 - 10 は 2004 年新潟県中越地震の際に崩壊した小千谷市内の石垣であるが、石垣が崩壊しても盛土は安定している。
