平成 19 年新潟県中越沖地震による擁壁被害

(株)第一コンサルタンツ

右城 猛(建設 / 総合技術監理)

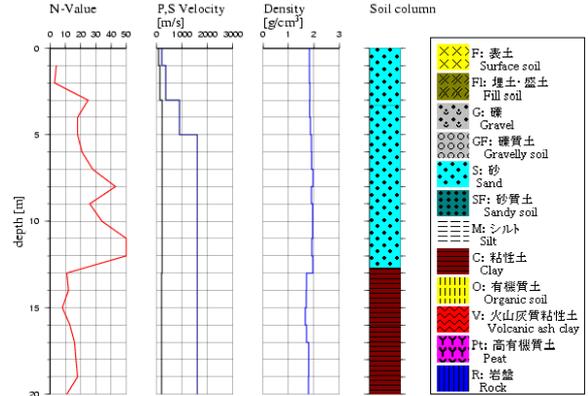
図 - 3 NET 柏崎が設置されている地点の土質データ³⁾

観測地点の地盤は図 - 2 に示す通りである。表層の約 13m は砂で、その下部は粘性土である。特に、表層 3m は N 値が 3 程度と軟弱である³⁾。

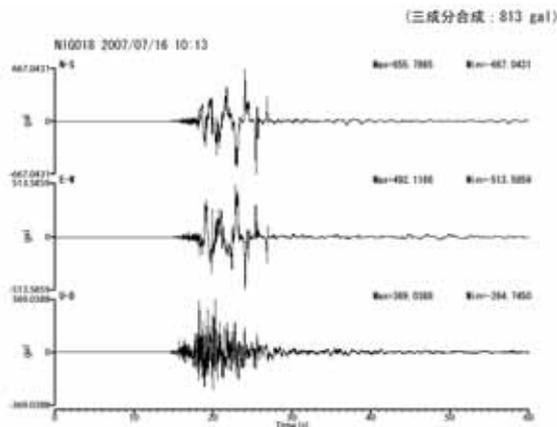
図 - 2 K-NET 柏崎の加速度波形³⁾

防災科学技術研究所の強震計 K-NET 柏崎で観測された加速度波形を図 - 1 に示す。最大加速度は南北、東西、上下成分がそれぞれ 667, 514, 369gal(=cm/s²)である³⁾。積分より求めた速度波形の最大値は、それぞれ 110.84, 27cm/s である。計測震度は 6.3(震度 6 強)である。加速度波形は、スパイク状の特徴的な形をしている³⁾。
